R4年度 通学路合同安全点検 対策内容等調査票

| 学校名 | 平島 小学校 |

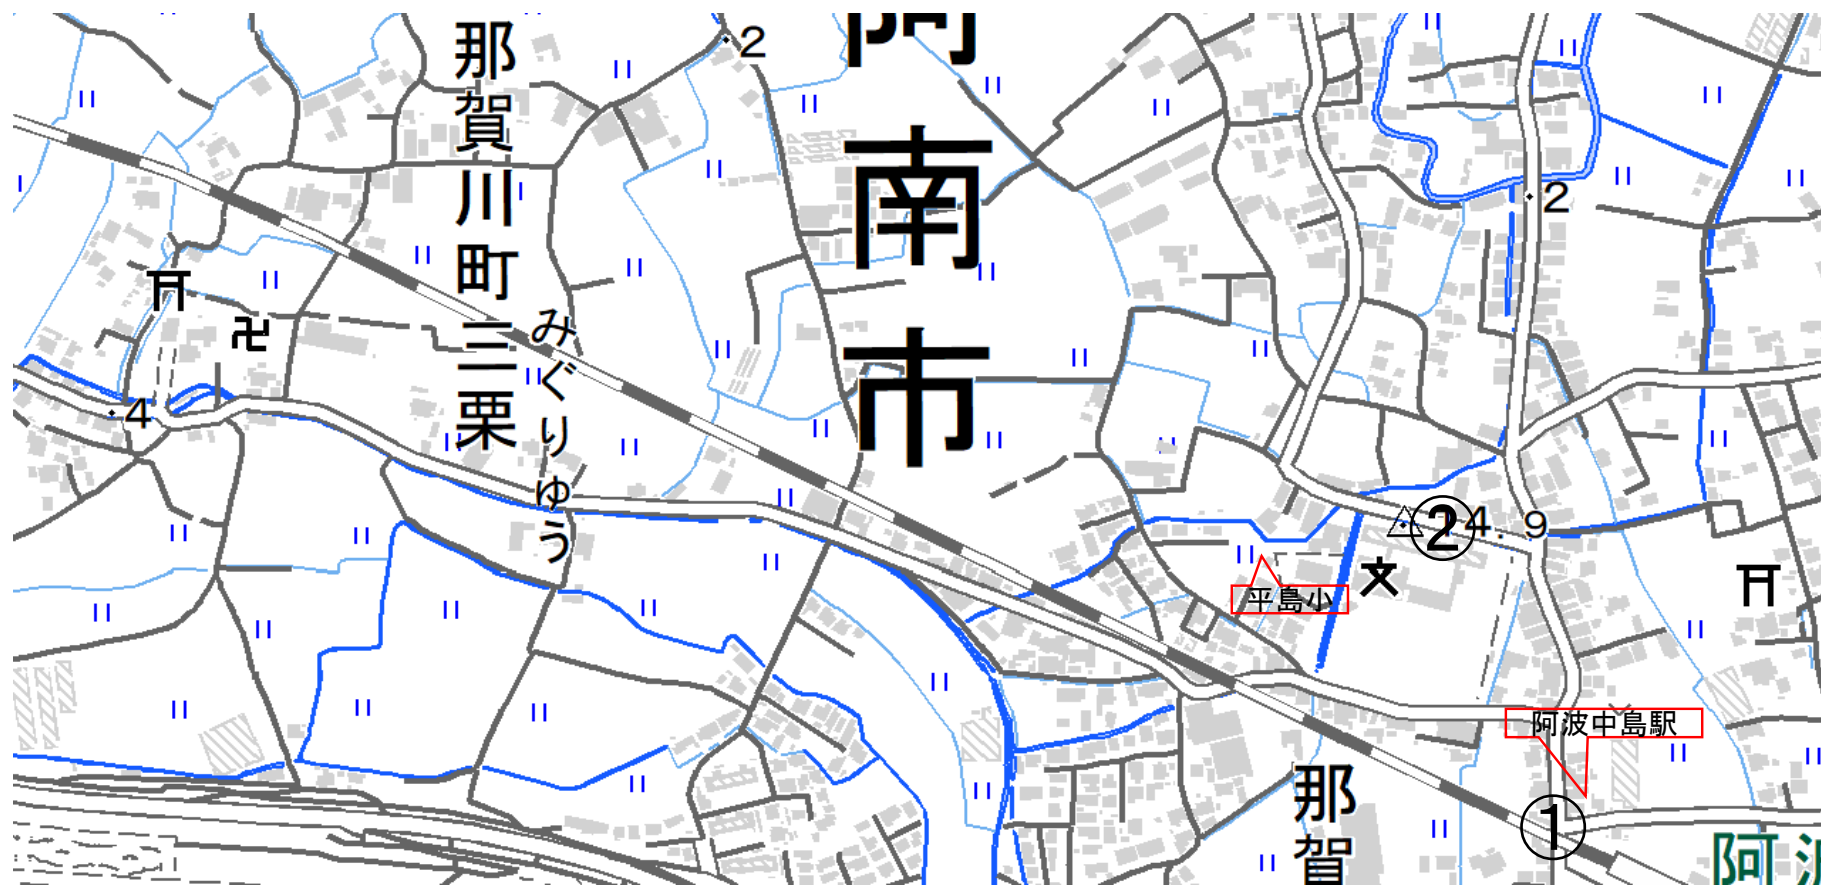
【平島小学校】

| 番号 | 区別 | 路線名 | 通学路の危険箇所 | 危険な状況の内容 | 対策内容 | R5.3.1現在対策実施状況 | 事業主体 | 備考 |
|---|---|---|---|---|---|---|---|---|
| ① | 交通 | 県道141号線 | 阿波中島駅前 | 県道は、駅前でカーブしており、ちょうどそこで2車線から1車線になっている。駅前の車道と歩道を分ける線は消えており、そこに駐輪場からはみ出した自転車があるため、児童は車道に入って歩行している。駅前で車の通行量もあり、車の対向時や駐停車している車がある場合には、非常に危険である。 | (1)児童への安全指導・登下校時の見守り活動の強化<br>(2)外側線の引き直し<br>(3)安全な通行について注意喚起 | (1)適宜実施・「交通安全だより」を阿南市ホームページ等で公開<br>(2)実施済み<br>(3)適宜実施 | (1)警察(交通課・地域課)・市民活動支援室<br>(2)道路管理者(県)<br>(3)学校 | |
| ② | 交通 | 県道141号線 | 平島小学校校門周辺 | 校門前の横断歩道に対して道路に描かれている「ダイヤモンドマーク」が消えかかっており、ドライバーにわかりづらくなっている。 | (1)横断歩道関連標示の塗り替え、児童への安全指導・登下校時の見守り活動の強化<br>(2)外側線の高度化<br>(3)安全な通行について注意喚起 | (1)規制標示については塗り替え上申済(未施行)、適宜実施・「交通安全だより」を阿南市ホームページ等で公開<br>(2)実施済み<br>(3)登校時に実施 | (1)警察(交通課)・市民活動支援室<br>(2)道路管理者(県)<br>(3)学校・スクールガード | |
