○ 直進時の典型的な事故のパターン図

高齢ドライバーが起こすアクセルとブレーキペダルの踏み間違い事故の特徴！

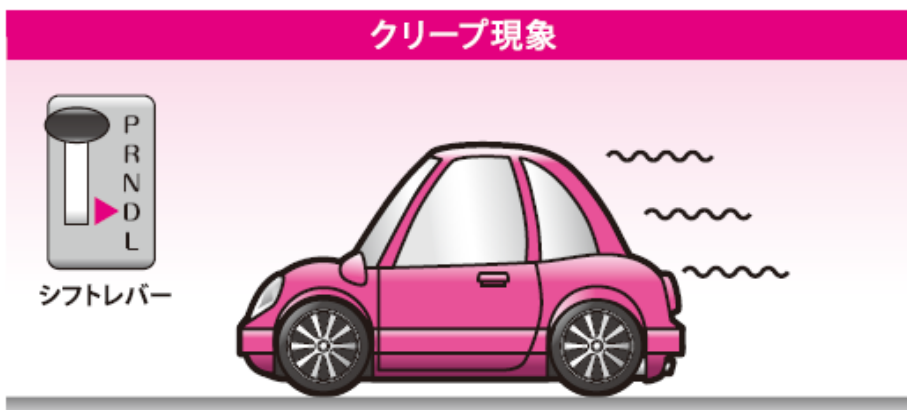
クリープ現象の活用

駐車場等での運転は、限られたスペースの中で、一般的に低速域で走行するものです。AT車では、発進時また直進時においてもブレーキペダルに足を載せた状態で、状況に応じてできる限り車両のクリープ現象を活用した運転を取り入れていきましょう。

活用例1) アクセルペダルとブレーキペダルを踏み替えることの多い駐車場等では効果的であると考えられます。

活用例2) 急発進の防止には効果的であると考えられます。
